08/2020

## Aus Elektrounfällen lernen! Stromunfall durch Lichtbogen an der Hauptverteilung (HV); Betrachtung der Durchlassenergie in Abhängigkeit der Abschaltzeiten

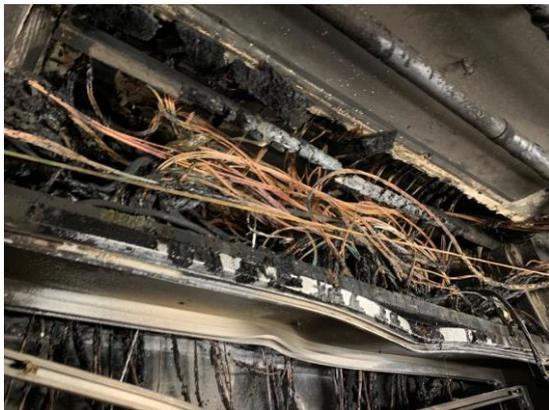
(Bild 1)

Unfall- und Schadenbild nach dem Ereignis:  
Schwere Brandverletzungen an der linken Hand und vollständig abgebrannte HV.

Als der VU mit der Spitzzange die Kabel des Sperrschützes löste, gelangte er höchstwahrscheinlich mit dem Werkzeug an die Einspeisung der Sicherungen und löste einen Lichtbogen aus. Dabei verbrannte sich der VU durch die enorme Hitze des Lichtbogens die linke Hand. Als weitere Folge des Kurzschlusses entstand ein beachtlicher Brand mit grossem Sachschaden in der HV (Totalschaden).

1. Konsequente und systematische Anwendung der 5 Sicherheitsregeln für spannungsfreies Arbeiten.
2. Regel 5: Müssen Arbeiten in der Nähe von spannungsführenden Teilen ausgeführt werden, sind die spannungsführenden Teile so abzudecken, damit ein zufälliges Berühren ausgeschlossen werden kann. (Art. 72 Starkstromverordnung / Art. 22 NIV)

3. Werden Arbeiten in der Nähe von spannungsführenden Teilen ausgeführt, so ist immer zwingend eine geeignete persönliche Schutzausrüstung (PSA) zu tragen. (ESTI-Weisung Nr. 407)

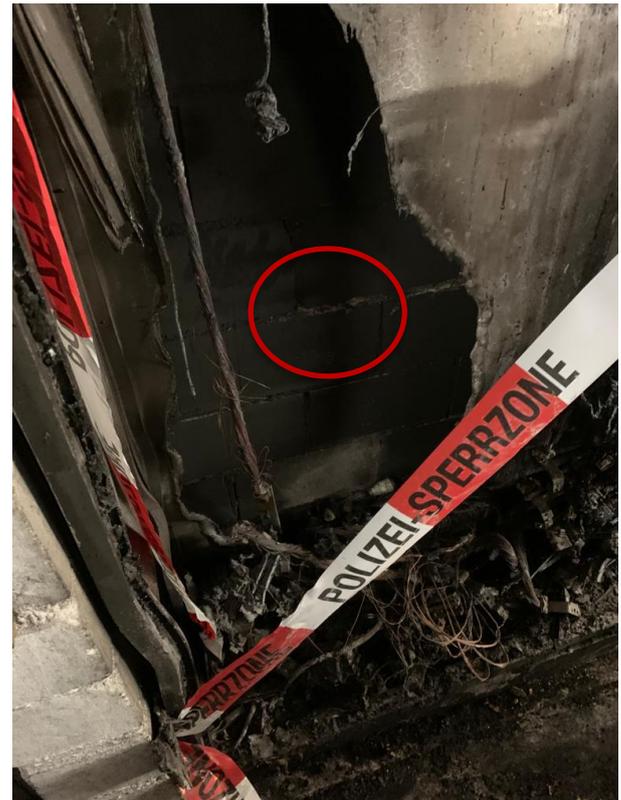
(Bild 2)

Abgebrannter Anschlussüberstromunterbrecher (HAK)

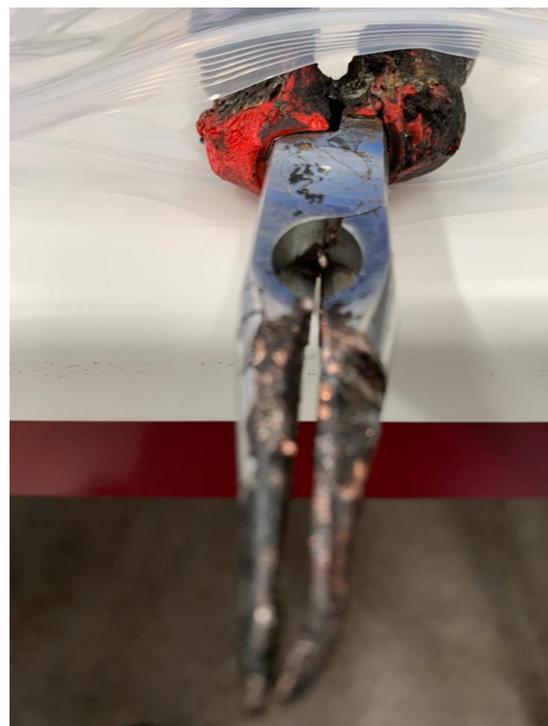
(Bild 3)

Spitzzange mit der der Kurzschluss verursacht wurde

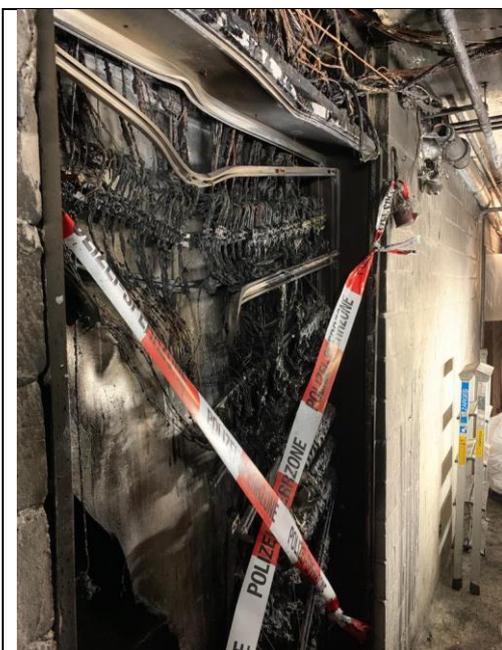
(Bild 4)

Hauptverteilung nach dem Brand  
(Totalschaden)

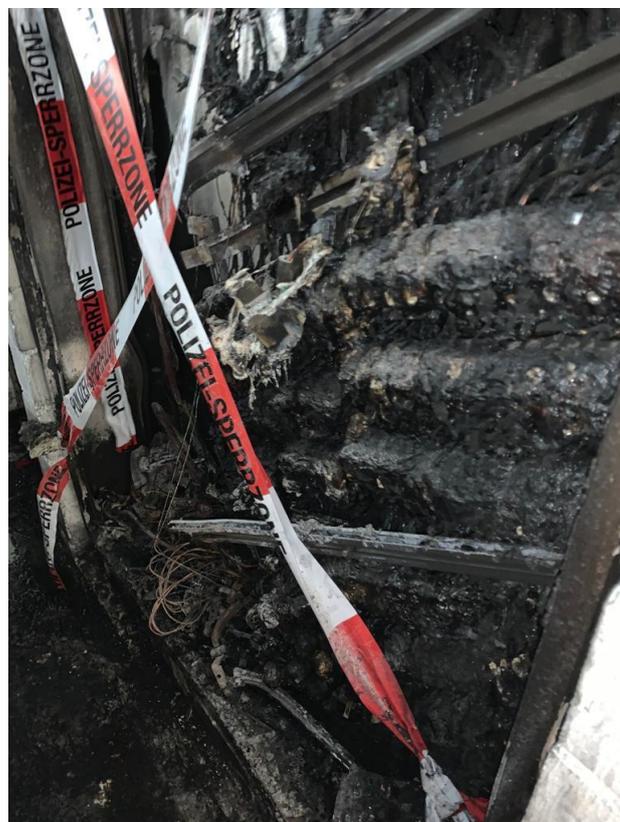
(Bild 5)

Verkohlte Hauptverteilung, verbrannter PVC.-  
Leitungsschutzschalter mit verbrannten PVC-  
Abdeckplatten.

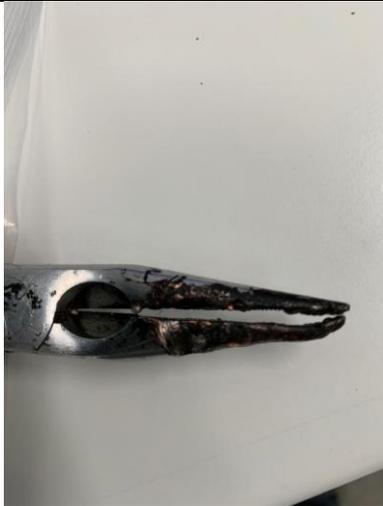
(Bild 6)

Spitzzange nach dem Kurzschluss

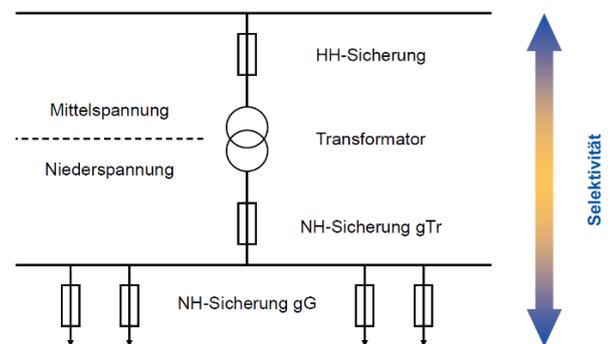
(Bild 8)

- Abschaltzeit HH Sicherung max. 5 s.

- Abschaltzeit NH – Sicherung gTr max. 1 s oder gemäss Trafokennlinie zum Schutz.

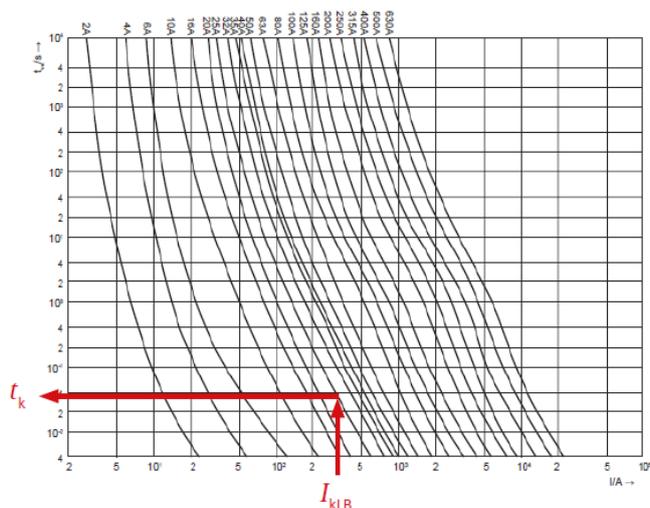
(Bild 7)

Kennlinie Überstromschutzeinrichtung für die Abschaltzeit

- (Hinweis: die Bemessungs-kurzzeitstromfestigkeit  $I_{cw}$  ist im Regelfall für 1 s festgelegt).
- Abschaltzeit NH-Schereung gG  
max. 120 s gemäss  
Starkstromverordnung, empfohlen max. 5 s gemäss NIN
- Abschaltzeit  
Anschlussüberstromunterbrecher  
max. 5 s
- Abschaltzeit Endstromkreise ohne  
Steckvorrichtungen > 63A  
max. 5 s
- Abschaltzeit Endstromkreise mit  
Steckvorrichtungen  
max. 0.4 s
- Abschaltzeit Endstromkreise mit RCD  
max. 0.3 s

Die Abschaltzeit der Überstromschutz-einrichtung ist nun mit der Kennlinie in Bild 7 und dem ermittelten Lichtbogen Kurzschlussstrom  $I_{kLB}$  zu ermitteln. Dies ergibt bei  $2,3 \text{ kA} = 1.15 \text{ kA}$ , entspricht 2-4 sek.

Dies ergibt eine Reduktion der Energie um den Faktor 300 zwischen 0.4 s und 120 s  
Das heisst eine Abschaltung von 0.4 s ist für den Personenschutz immer anzustreben (siehe Bild 7).
